**HELI LEVIMISAJA JA MIKROPUURIMISEL TEKKIVA VASTUPANU  
MÕÕTMINE KAHJUSTUNUD KONSTRUKTSIOONIPUIDUS**

MEASUREMENTS OF STRESS WAVE TIME AND RESISTANCE MICRO-  
DRILLING IN DECAYED STRUCTURAL TIMBER

Ehitusinseneriõppe lõputöö  
Maaehituse õppekava

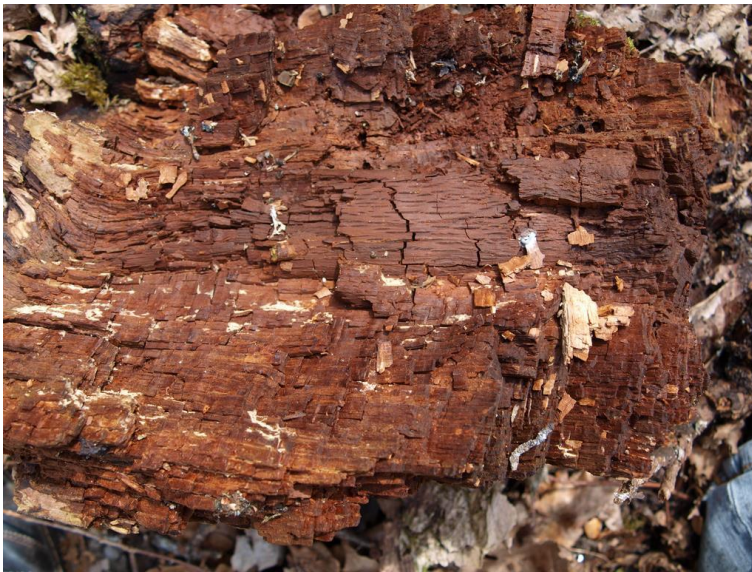
**Joonis 6.** Pruunmädanik [15]

- 1) pruunmädanikku põhjustavad seened lagundavad tselluloosi ja hemitselluloosi. Puit värvub pruuniks, muutub hapraks ja lõhestub kuubikujulisteks osadeks. See on enim levinud mädanik (vt joonis 6);
- 2) valgemädanikku põhjustavad seened lagundavad ligniini. Puit muutub heledamaks, pehmeks, kiuliseks. See esineb valdavalt lehtpuidus, kuid hoonetes leidub harva (vt joonis 7);
- 3) pehmemädanikku põhjustavad seened arenevad põhiliselt lehtpuude puitunud rakuseintes ja lagundades seal paiknevat tselluloosi ja hemitselluloosi. Seda mädanikku võivad põhjustada lisaks seentele ka bakterid ning see võib toimuda väga suurtes temperatuuri- ja niiskustingimuste vahemikus. Puit muutub tumedamaks, tekivad praod ja puidu pind on käsnjas ja erodeerunud. Lagundavad vees asuvat, liigniisket või pinnasega kontaktis olevat puitu, kahjustus puidu pealmisel kihil ja toimub aeglaselt. [5]

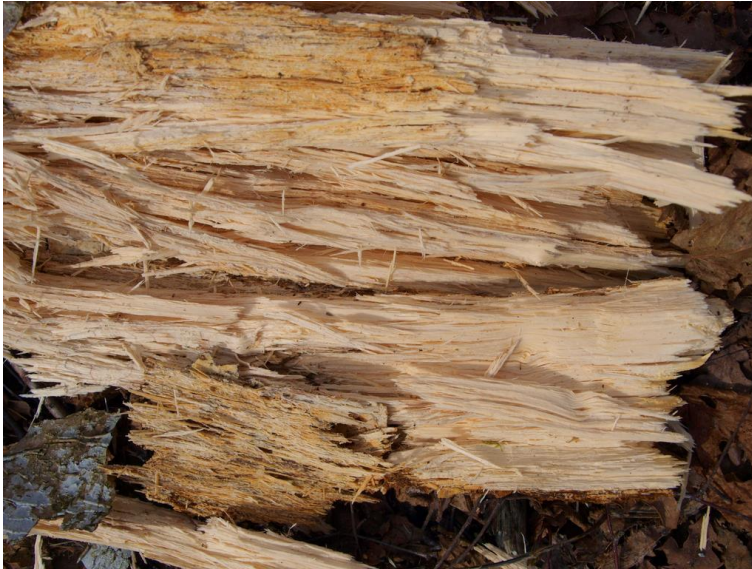
**Joonis 7.** Valgemädanik [15]

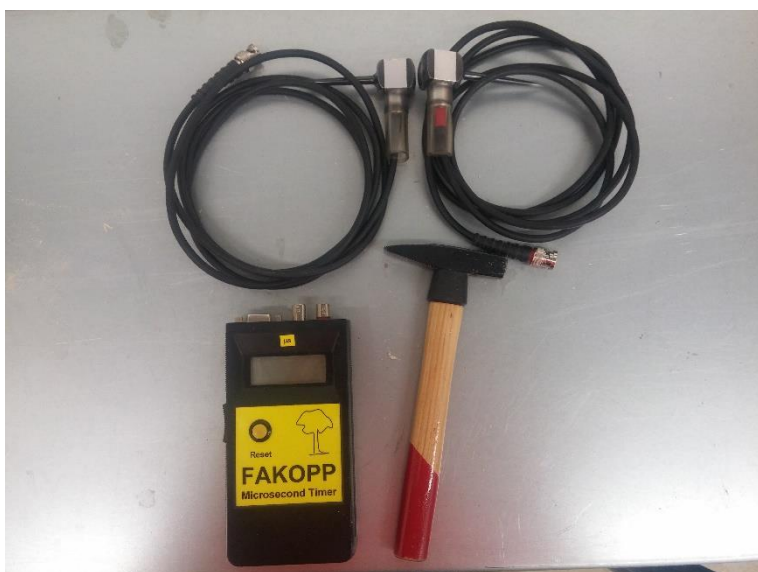
**Joonis 12.** *Fakopp Microsecond Timer* (üleväl start ja stopp sensorid, vasakul all digitaalne aega mõõtev ja kuvav seade ning paremal haamer helilaine tekitamiseks)

Terve puitmaterjal on hea helijuht, samas kui kahjustatud või mädanenud puit neelab ja ei juhi eriti hästi heli. Heli levimise kiirus terves puidus on tunduvalt kiirem kui mõne tühimiku või mädanenud kohaga puidus. Sellel põhjusel helilaine vältib puu kahjustatud kohti (liigub kahjustatud kohast mööda tervet puitu pidi). Kui kahe sensori vahele jääva sirgjoone sisse jääb mõni kahjustatud koht, siis heli ei levi enam sirgjooneliselt vaid liigub takistusest mööda ja tänu sellele muutub ka heli levimise kiirus aeglasemaks (vt joonis 12).

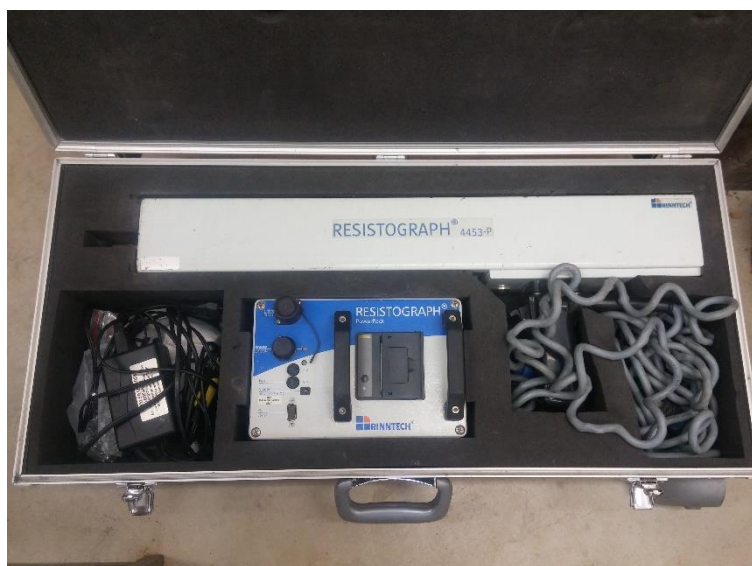
**Joonis 14.** Katseseade resistograaf - *Resistograph* ® 4453-P (üleval puurimisseade, keskel seadme andmete protsessor ja aku)

<b><i>Resistograph</i> ® 4453-P</b> (vt joonis 14), resistograaf on seade millega puurimise abil saadakse puidu vastupanu suhteline väärtus
<b>Tootja:</b> RINNTECH
<b>Tehnilised andmed:</b>
Puuriseadme mõõdud 9 x 9 x 66 cm
Puuriseadme kaal 4 kg
Automaatne puurimiskiiruse kohandamine
Puurimissügavus 45 cm
Puuri hetke sügavust kuvav ekraan
Vahetatavad puurinõelad
Vastupanu graafiku väljatrukk, kuni 50 tsükli ilma paberivahetuseta
Mälu 500 mõõtmistsükli säilitamiseks
Aku kaal 5 kg
Aku mahtuvus 24 V x 14 Ah, kuni 180 mõõtmistsükliks

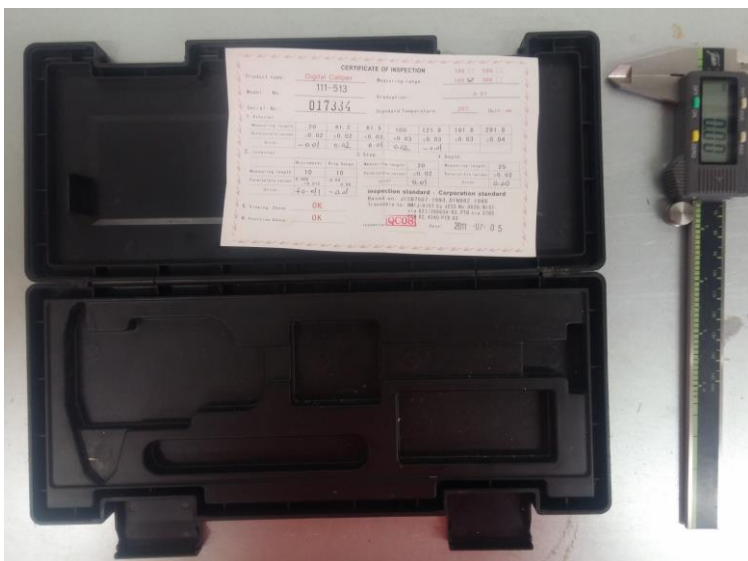
**Joonis 15.** Digitaalne nihkkaliiber - Scala, täpsusaste 0,01 mm (taadeldud 2011-07-05)

Katsekehade dimensioonide mõõtmiseks kasutati vastavalt: pikkuse mõõtmiseks mõõdulinti, katsekeha läbimõõdu tarvis digitaalset nihkkaliibrit (vt joonis 15) ning jääkristlõike mõõtmiseks kasutati klassikalist metalljoonlauda.

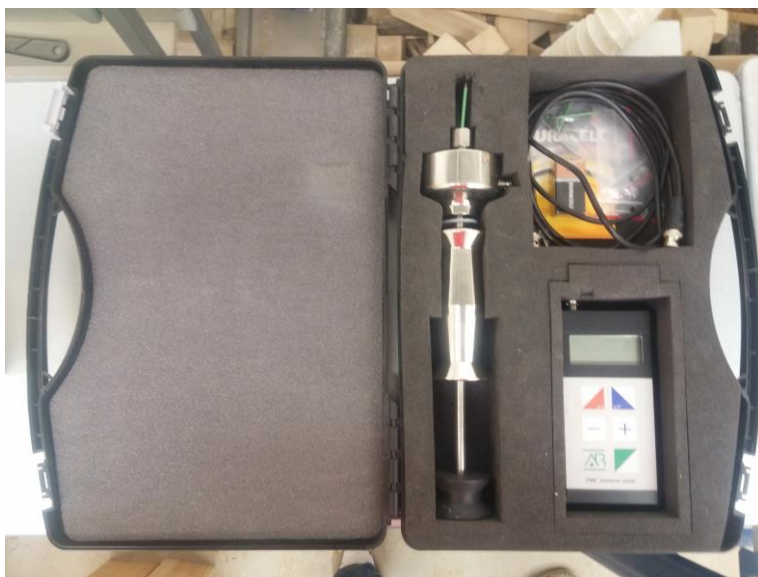
**Joonis 16.** Niiskusmõõtja – *Brookhuis FME*

<b>Brookhuis FME</b> (vt joonis 16), niiskusmõõtja töötab elektritakistuse mõõtmise põhimõttel.
<b>Tootja:</b> <i>Brookhuis Micro-Electronics BV</i>
<b>Tehnilised andmed:</b>
Mõõtevahemik puidul 5 - 99%
Mõõtevahemik muudel ehitusmaterjalidel 0 - 99%
Mõõte täpsus 0,2%
Resolutsioon 0,1%
50 mõõtmistulemuse salvestamine seadme mälusse
Temperatuuri seadistamise võimalus -40 kuni +90°C
Seadme töötemperatuuri vahemik 0 kuni 50°C
Mõõdud 160x85x30mm
Kaal 260g

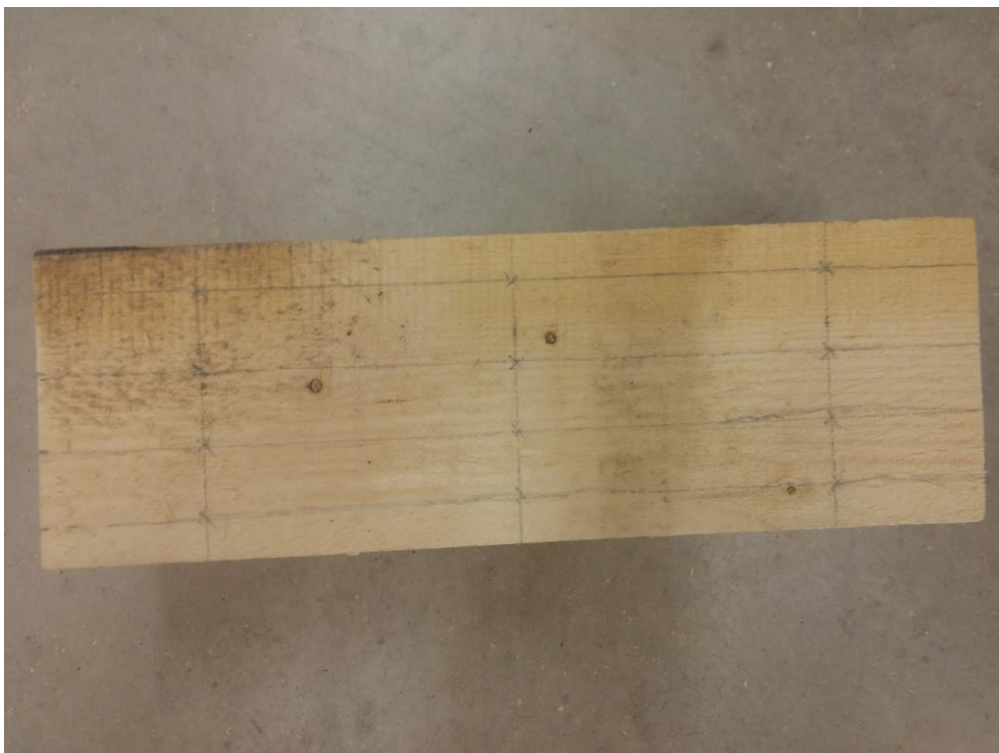
**Joonis 18.** Peale märgitud mõõtmiste asukohad külgsuunas

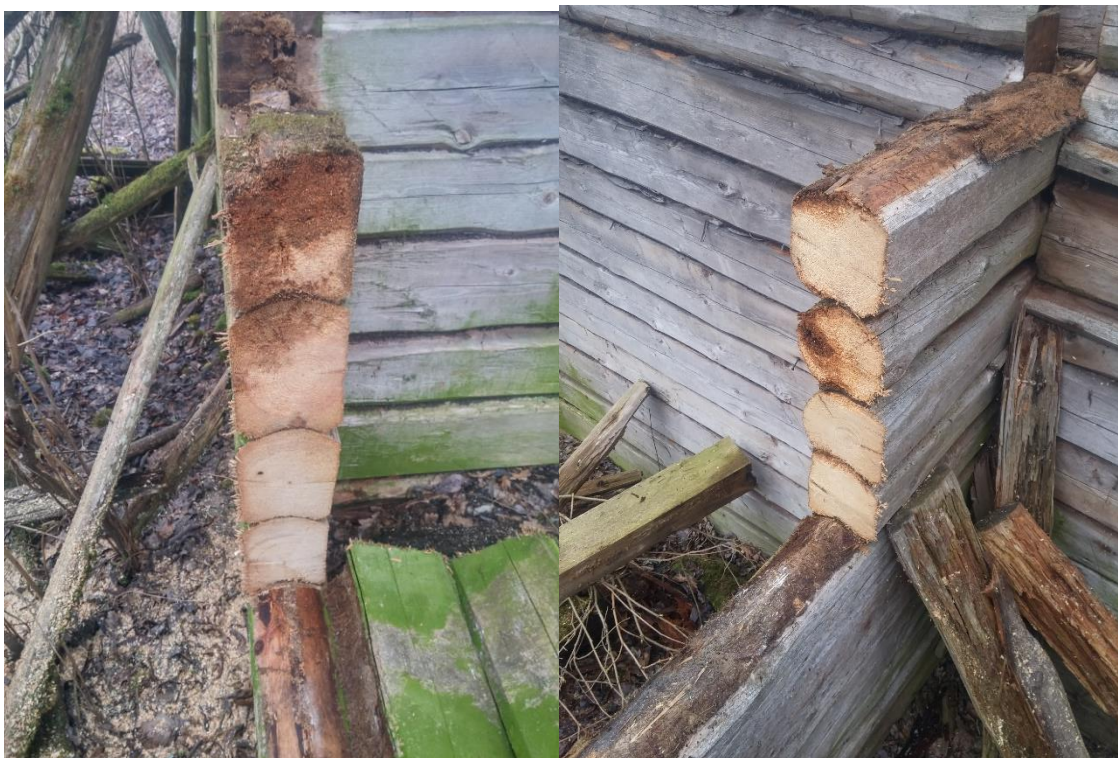
**Joonis 20.** Erinevatest kohtadest hangitud katsekehad varieeruvate kahjustusulatustega

Teise rühma katsekehad toodi lagunenenud vanadest hoonetest (vt joonis 20) kokkuleppel omanikega, täpsed rajamise kuupäevad teadmata, kuid mitte hiljem kui 1950. aastaid. Samuti toodi üks katsekeha ka *OÜ Karimek* puitjäätmete kogumispunktist (vt joonis 21), mille päritolu on teadmata. Kõik kogutud katsekehad toodi EMÜ MMI konstruktsioonide laborisse, kus toimus edasine detailide sorteerimine, töötlemine ja katsetamine.

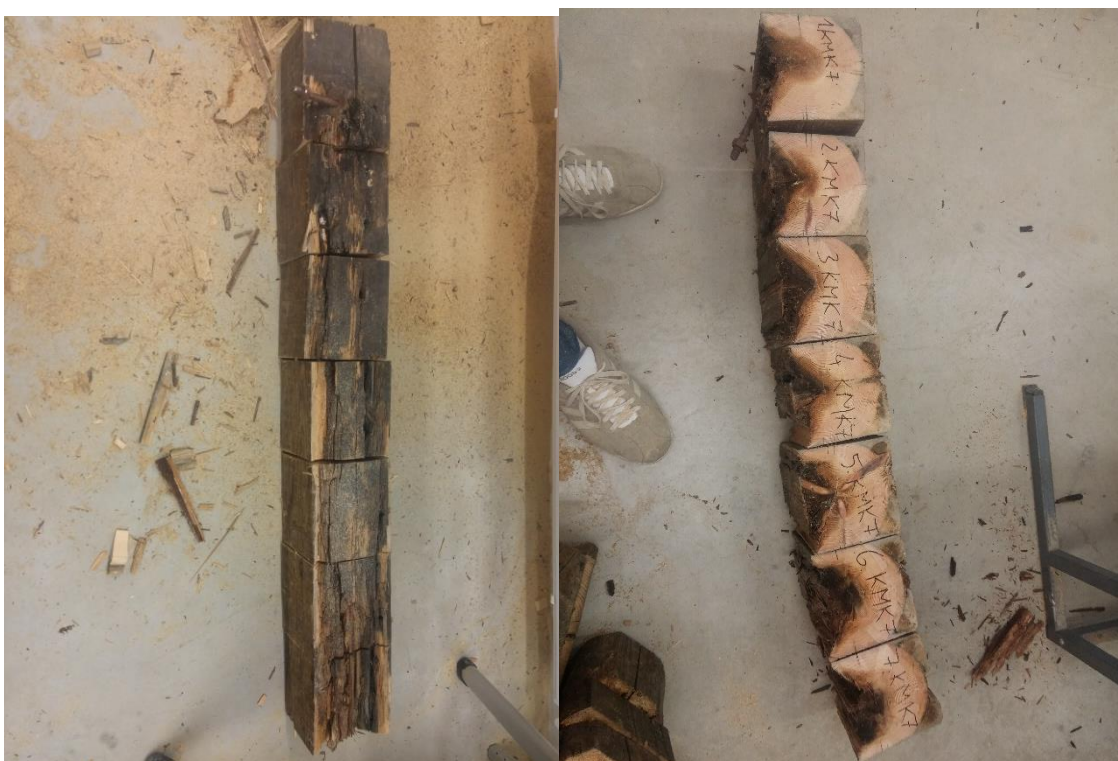
**Joonis 21.** Jäätmekäitlusplatsilt leitud katsekeha, vasakul pool katsekeha külgsaade ning paremal kahjustunud ristlõiked pärast tükeldamist

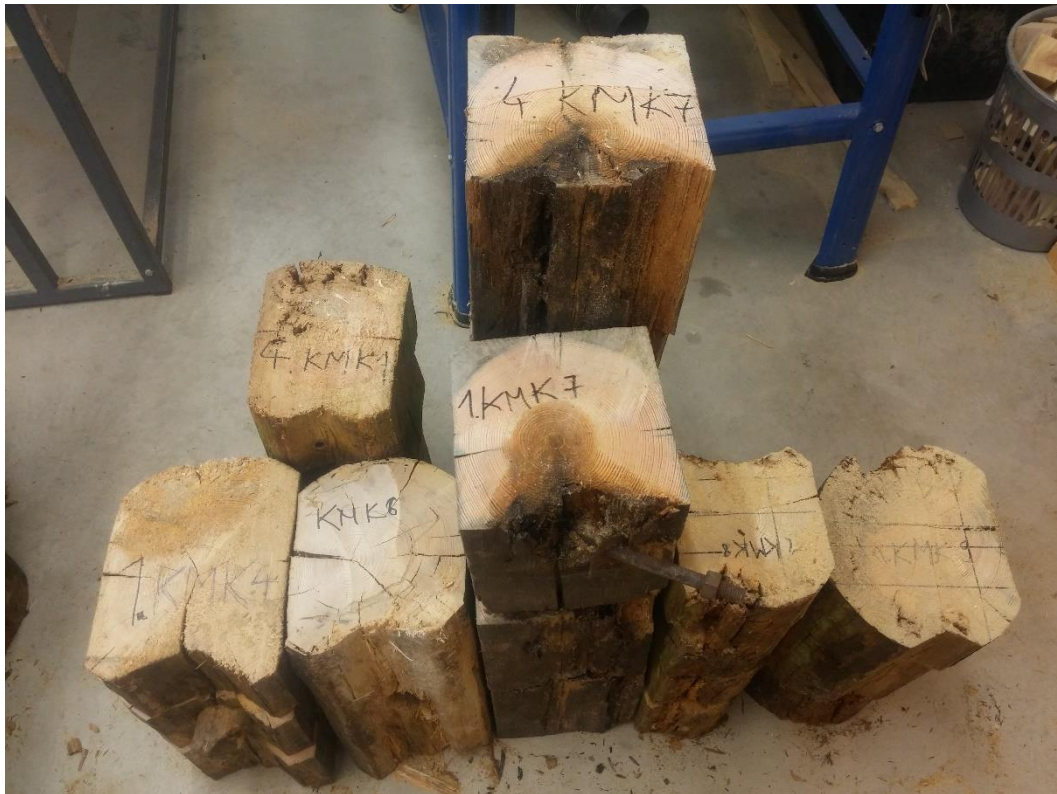
**Joonis 22.** II- rühma kõik ettevalmistatud kahjustustega katsekehad

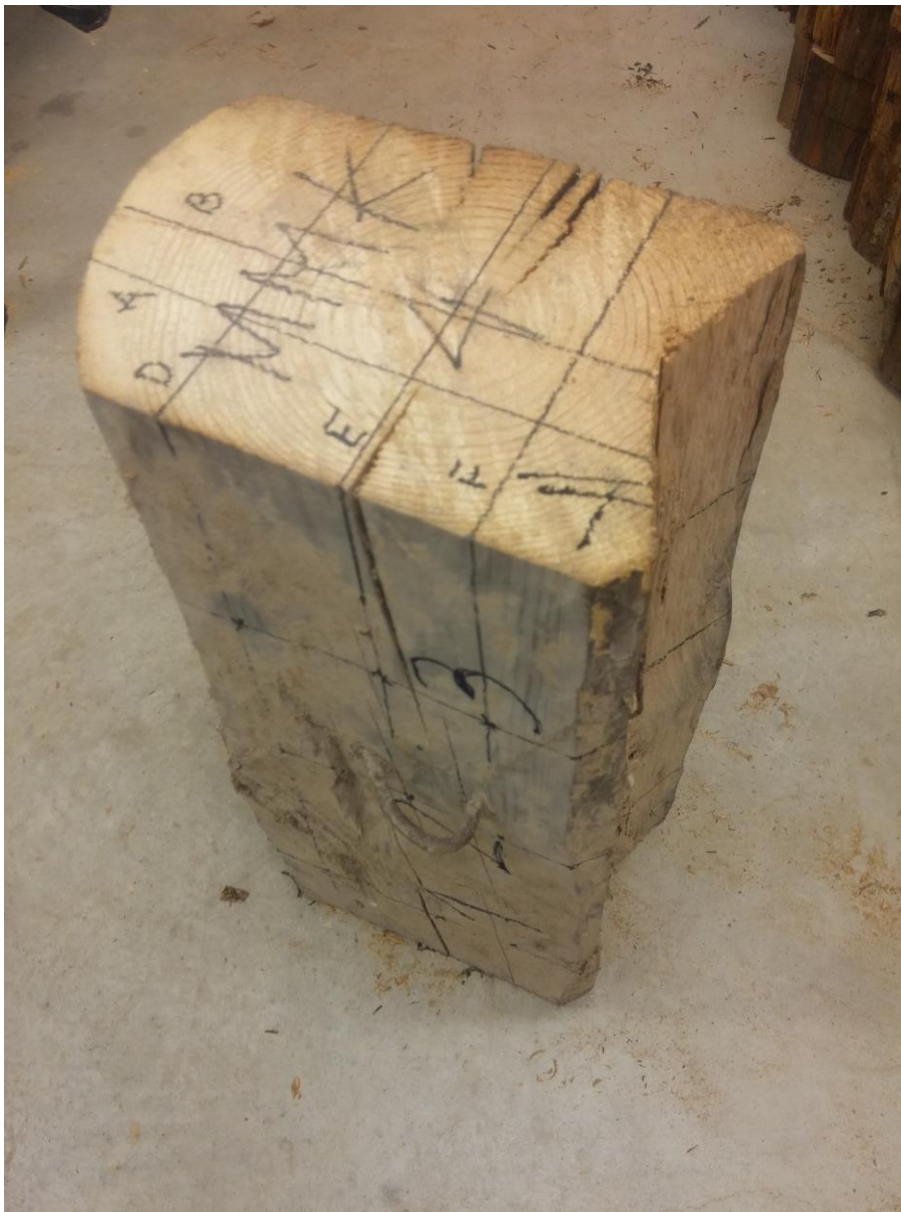
**Joonis 23.** Katsekeha mõõtmisasukohtade markerimine; numbrid 1, 2 ja 3 näitavad ristlõike asukohta detaili pikisuunas; tähed A, B ja C (antud joonisel puudub) - kõrguse suunas mõõtmist; tähed D, E ja F – laiuse sihis mõõtmist

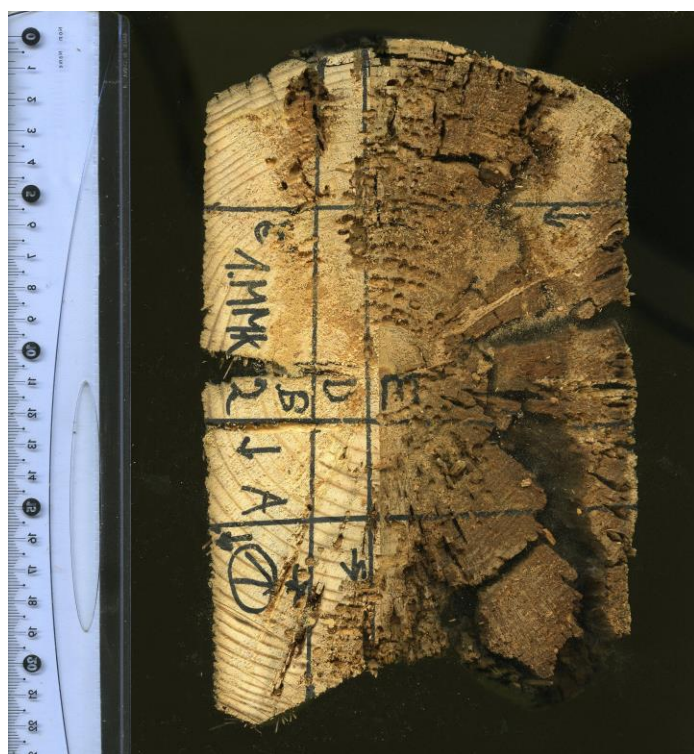
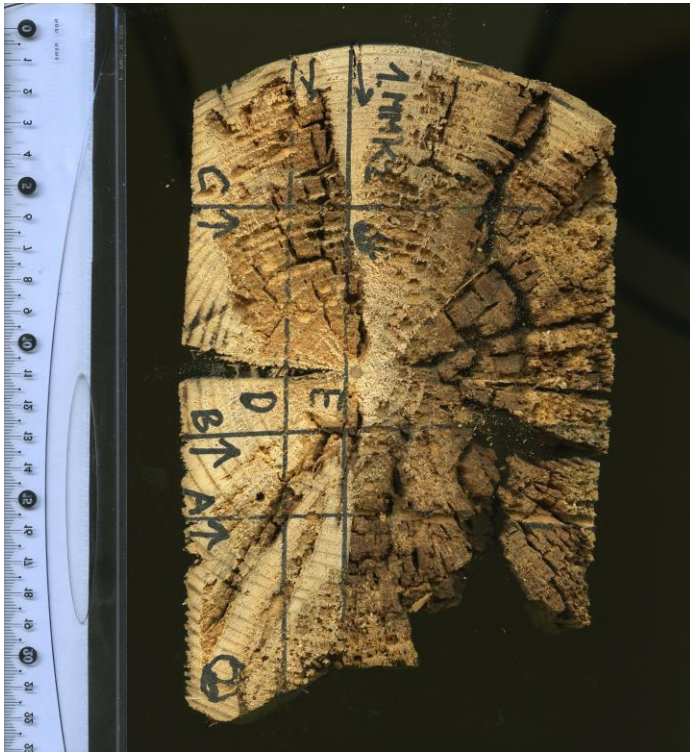
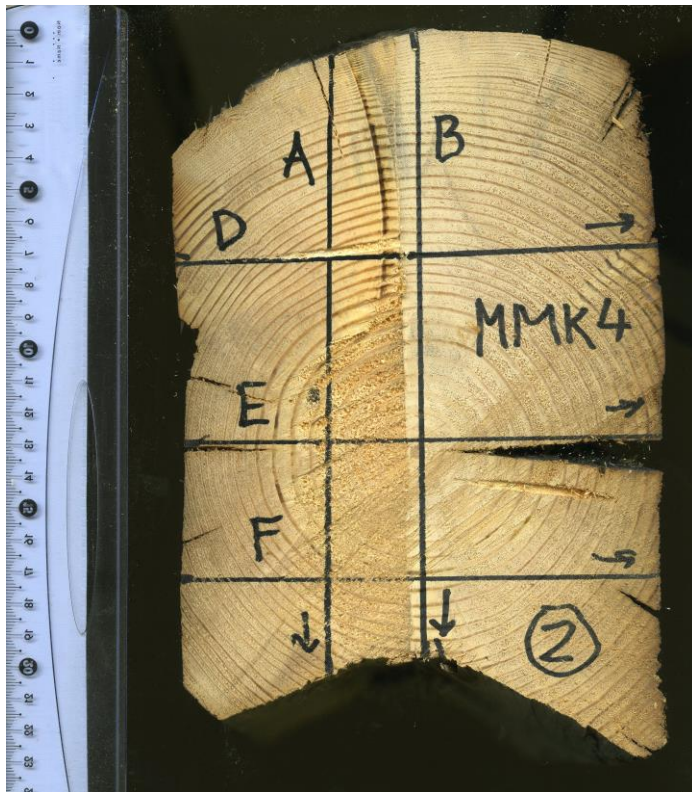
**Lisa 24.** Kõikide männist katsekehade mõõtmiskohtade ristlõiked

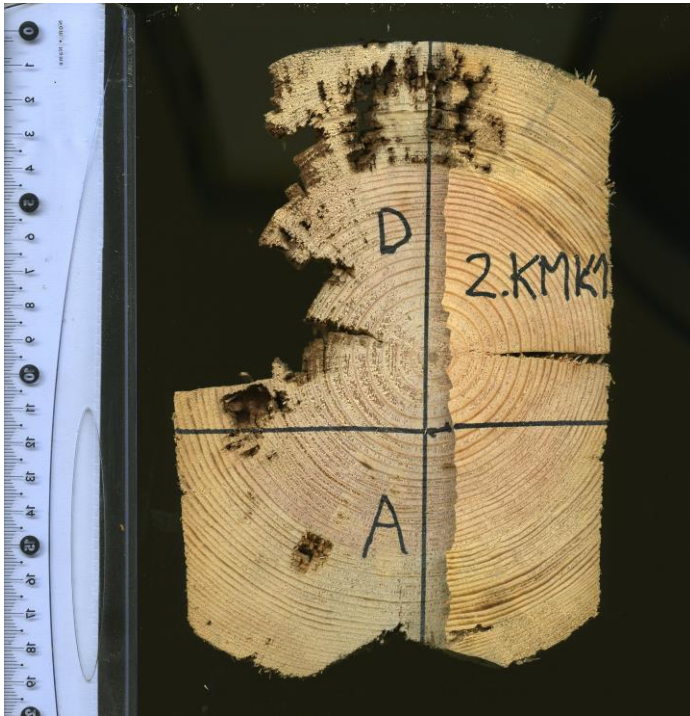
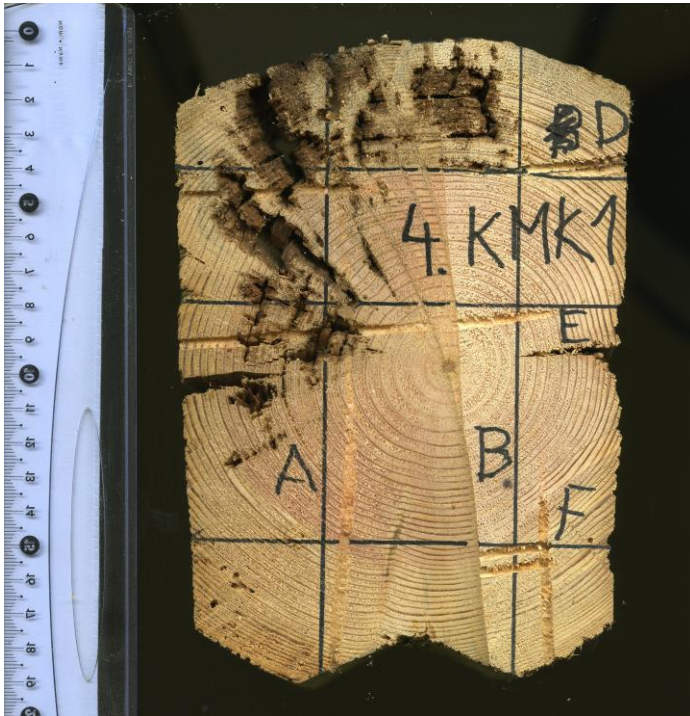
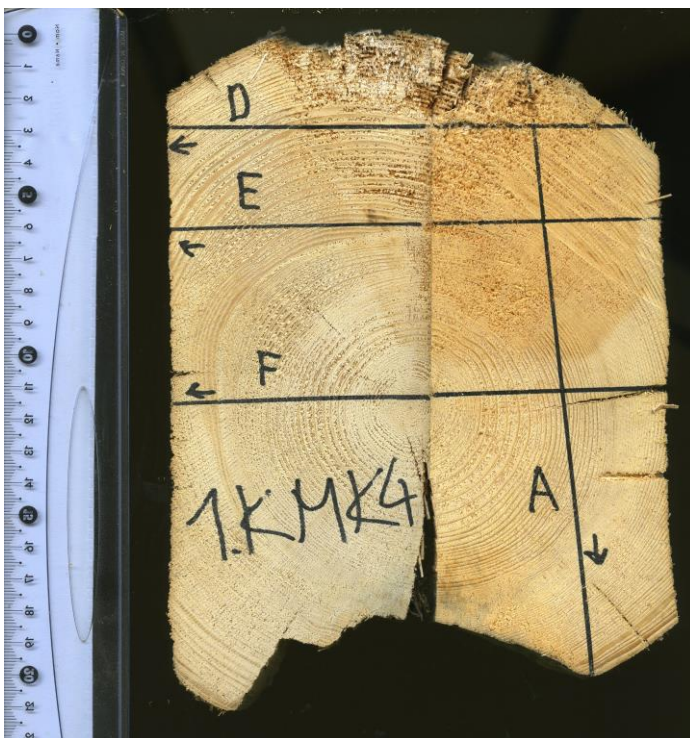
**Lisa 25.** Kõikide kuusest katsekehade mõõtmiskohtade ristlõiked
